# **ERNEUERUNG DER LEITTECHNIK IM GLEICHRICHTERUNTERWERK TRACHENBERGE DER DRESDNER VERKEHRSBETRIEBE AG**

# Erneuerung der Leittechnik im Gleichrichterunterwerk Trachenberge der Dresdner Verkehrsbetriebe AG

Die Lebensdauer leittechnischer Komponenten in Gleichrichterunterwerken, die Ende der 1990er Jahre und um die Jahrtausendwende errichtet wurden, ist mittlerweile erreicht. Technische Weiterentwicklung und die Nichtverfügbarkeit von Ersatzteilen erfordern einen Austausch der Leittechnik, während die Primärtechnik weiterhin genutzt werden kann. Im 2002 errichteten Gleichrichterunterwerk Trachenberge in Dresden wurde der Austausch nunmehr vollzogen.

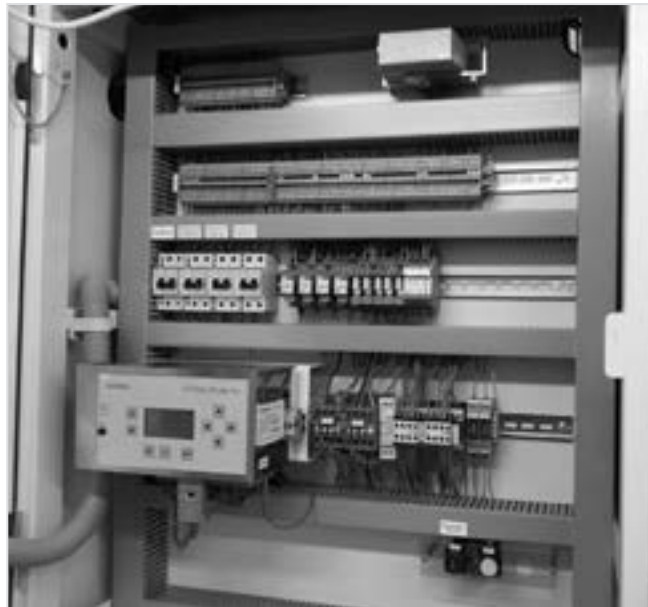
**Bild 2:** Niederspannungsnische eines Streckenabgangs vor dem Umbau.

Niederspannungsnische eines Streckenabgangsfeldes vor und nach dem Umbau.

Nachdem diese vorbereitenden Leistungen abgeschlossen waren, wurden die Leittechnik im ersten Gleichrichter und den ersten vier Streckenabgangsfeldern erneuert. Es wurden die Schutz- und Steuergeräte demontiert und durch das aktuelle Schutz- und Steuergerät von Rail Power Systems GmbH des Typs *TracFeed DCP 2* ersetzt. Die Ansteuerung des Leistungsschalters sowie die Kabelüberwachung wurden an das neue Schutz- und Steuergerät angepasst. Die Bilder 2 und 3 zeigen die

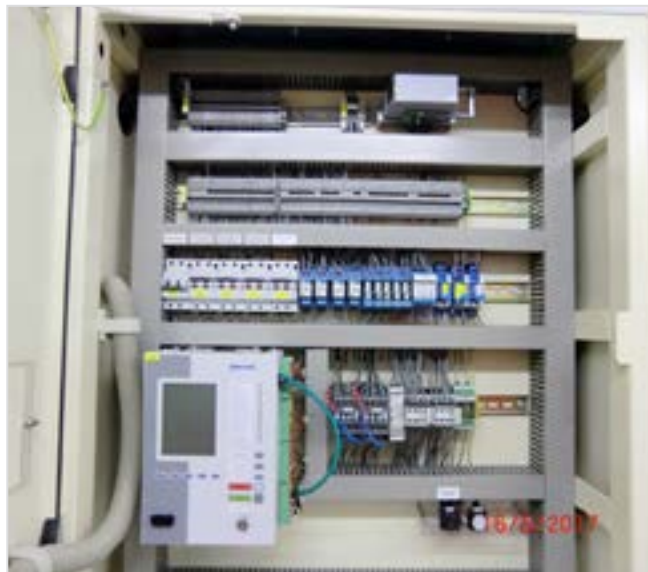
**Bild 3:** Niederspannungsnische eines Streckenabgangs nach dem Umbau.

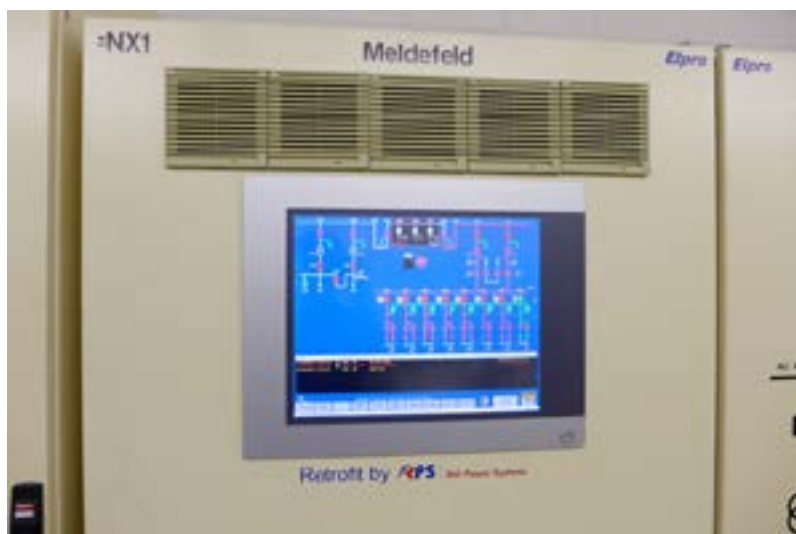
**Bild 4:**  
Melde- und Bedienfeld nach dem Umbau.

Im Melde- und Bedienfeld wurden eine neue zentrale SPS (*Modicon M340* von Schneider Electric) sowie ein neuer Industrie-PC mit 19"-Touch-Display mit größerem Bildschirm zur Visualisierung der Schaltzustände, der Messwerte und zur zentralen Bedienung eingebaut (Bild 4). Auch hier bestand die Schwierigkeit darin, das alte und neue System während des Umbaus parallel in Betrieb zu halten. Während der kompletten Umbauphase waren der Anschluss an die Leitstelle der DVB und die Möglichkeit der Fernsteuerung der jeweils in Betrieb befindlichen Anlagenteile zu gewährleisten. Dies war im vorliegenden Fall von besonderer Bedeutung, zumal das GUV den Betriebshof versorgt, in dem naturgemäß der entscheidende Betrieb in den frühen Morgen- und späten Abendstunden stattfindet. Weiter-

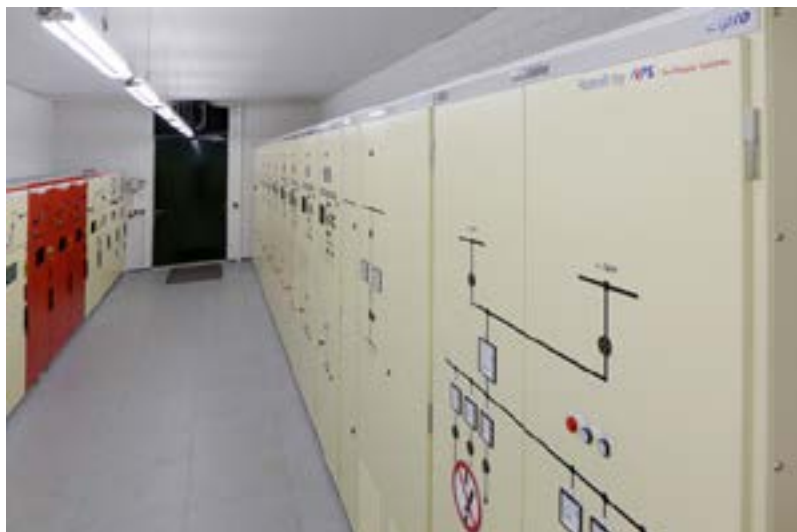
**Bild 5:**  
Gleichstromschaltanlage nach dem Umbau.

Zwischenzeitlich wurden Messwandler für die Strommessung im Rückleiterfeld eingebaut und die Selektivität aller verwendeten Sicherungsautomaten und gegebenenfalls deren Ersatz überprüft. Für den Anschluss eines Prüfgerätes wurden eine 63-A-CEE-Steckdose mit notwendiger Verkabelung und eine entsprechende Sicherung installiert. Die Gleichrichter wurden zur Erhöhung der Personensicherheit dem aktuellen Standard der DVB folgend mit leicht demontierbaren Makrolonabdeckungen vor den spannungsführenden Teilen und einem Kugelfestpunkt zum Anschluss der Erdungsgarnitur an der Rückleitung nachgerüstet. Auch wurde die 24-V-Versorgung des gesamten GUV erneuert und zur Erhöhung der Selektivität in mehrere Versorgungsabschnitte unterteilt. Die vorhandene Beschilderung wurde nach den gültigen Vorschriften angepasst und erneuert. Bild 5 zeigt die Gleichstromschaltanlage des GUV nach erfolgreichem Umbau.
